***Neue Erkenntnisse zum Versagensverhalten  
naturfaserverstärkter Kunststoffe mit  
maßgeschneiderten Testmethoden***

R. Helwing, R. Scholz, F. Walther

Chair of Materials Test Engineering (WPT), TU Dortmund University

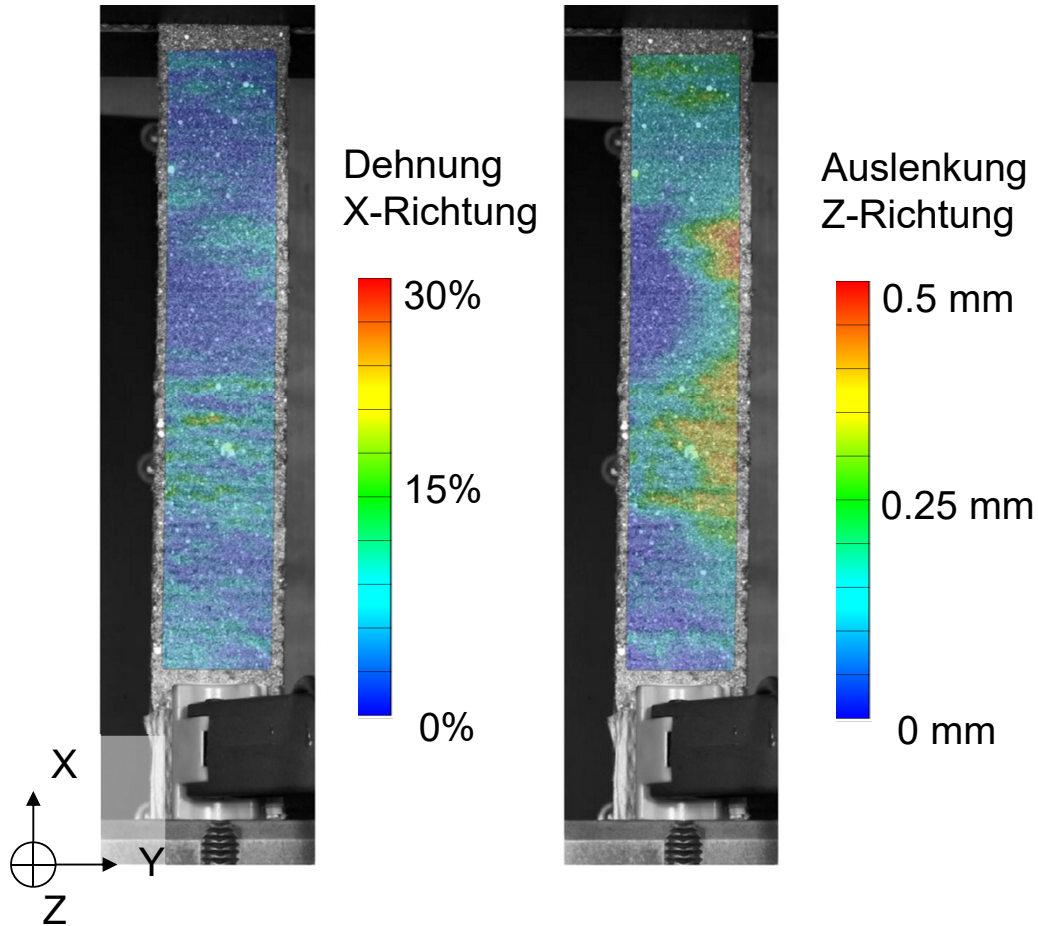
# 1. Quasistatische Versuche DIC-Untersuchungen

### Dehnungslokalisierung in X-Richtung

Rückgang der  
Ondulation an  
lokalen Stellen

- Faser-Matrix-Enthaftung
- Lokale Dickenveränderung der Proben

### Versagen an Punkten mit geringen Dehnungen

- Dehnungslokalisierung kein Indikator für Versagen
- Rückgang der Ondulation führt nicht zum finalen Probenversagen

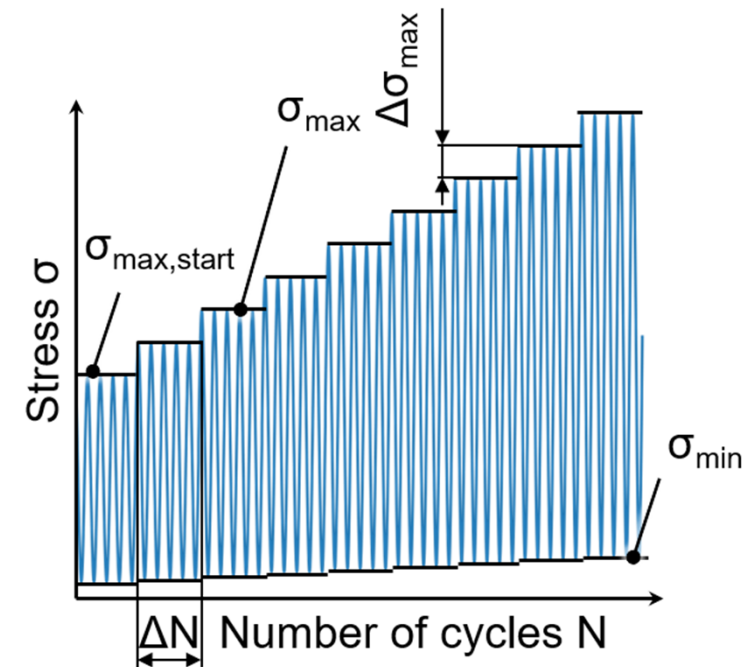
## 2. Dynamische Mehrstufenversuche Versuchsstand

Rechteckprobe,  
DIN ISO 527-4 Typ 2

### Mehrstufenversuch

R	= 0,1
f	= 5 Hz
$\sigma_{\max, \text{start}}$	= 14 MPa
$\Delta\sigma_{\max}$	= 2 MPa
$\Delta N$	= 5000

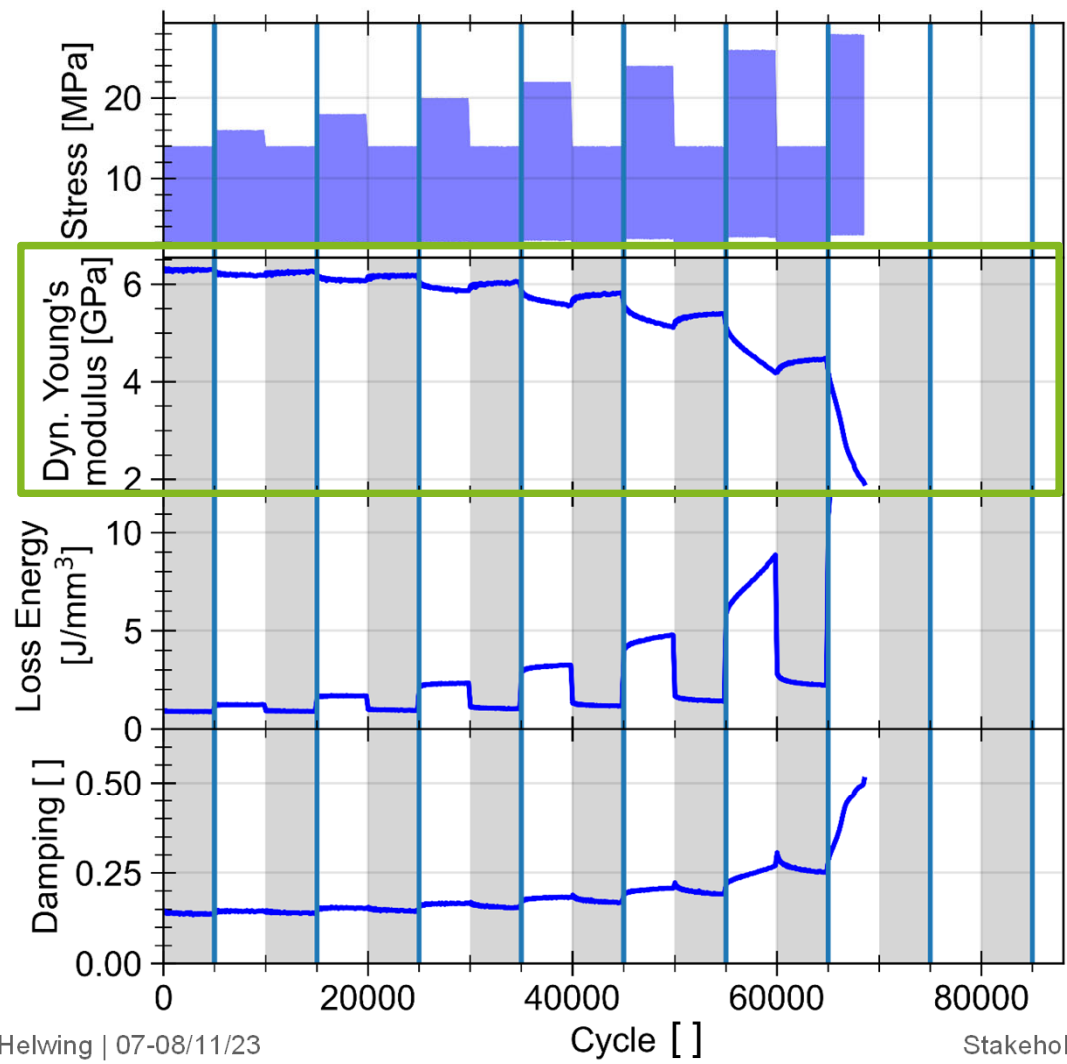
Spannungsverhältnis  $R = 0,1$

2. Dynamische Mehrstufenversuche  
Schädigungskennwerte

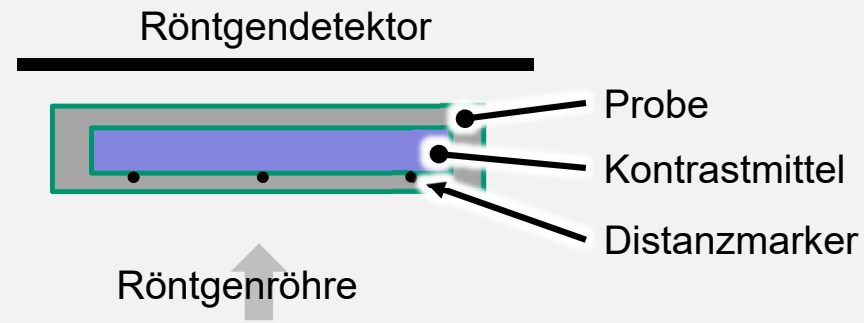
#### Versuchsaufbau

Menge	Kontrastmittelbestandteil
18 g	Zinkjodid
3 ml	Kodak Photo-Flo
3 ml	2-Propanol (Isopropanol)
3 ml	Destilliertes Wasser

- Röntgenabsorbierendes Wasser-Alkohol-Gemisch zur Bestimmung der Penetrierbarkeit von Flüssigkeiten
- Eindringen in thermisch aktiven Bereich

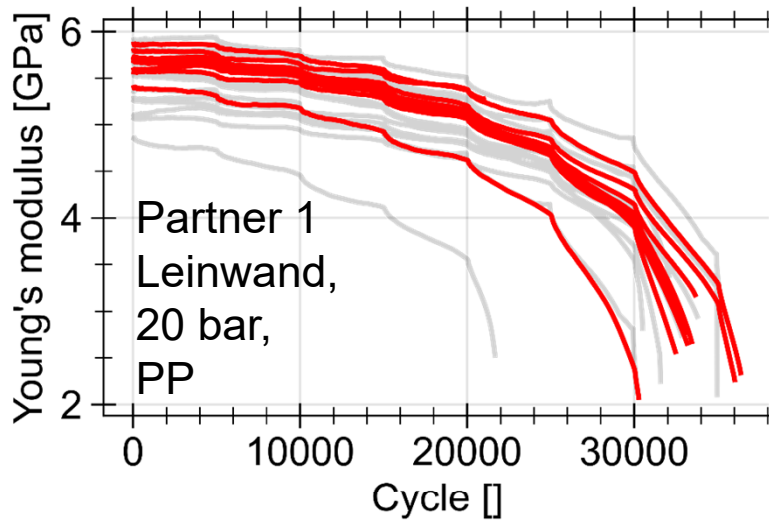
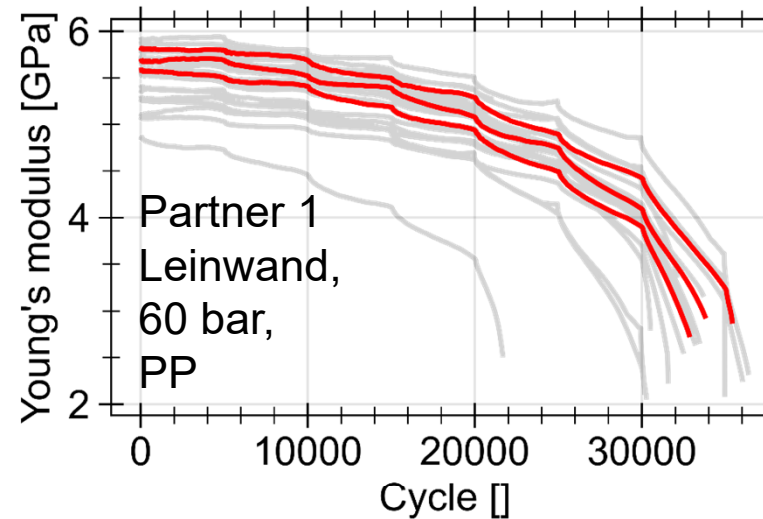
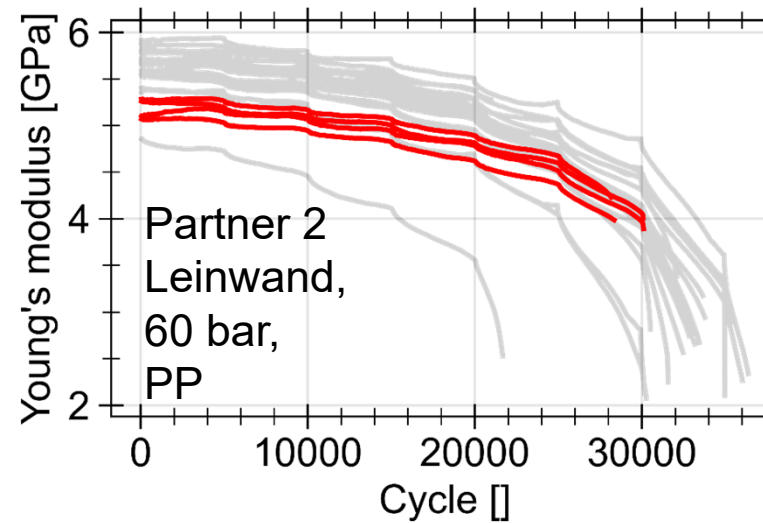
### 3. Ergebnisse der Mehrstufenversuchen Steifigkeitsreduktion

- Hohe Streuung innerhalb der Gruppen
- Partner 2-Charge auffällig mit sig. geringer Streuung und früher, spröder Bruch
- Körperbindung mit sig. höherer Streuung

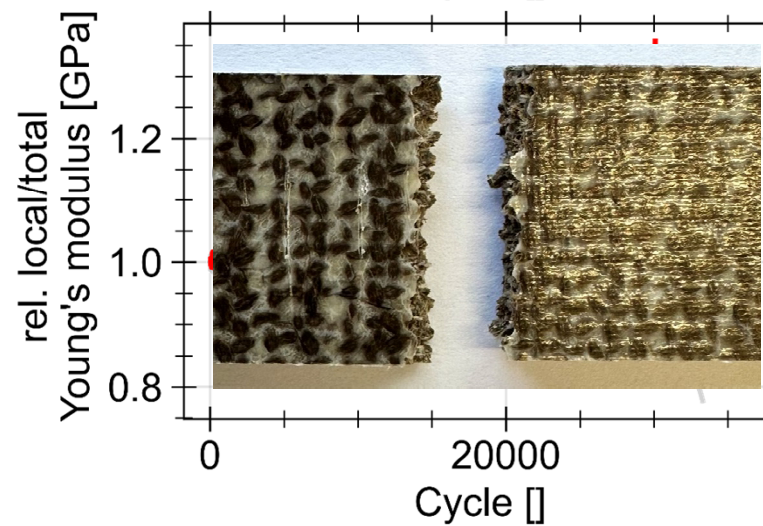
### 3. Ergebnisse der Mehrstufenversuchen Lokale Schädigungscharakteristik

E-Modul basierend auf  
Extensometer

$$E_{\text{local}} / E_{\text{total}}$$

E-Modul basierend auf  
Wegdaten der Maschine

- Zeigt einen lokalisierten Defekt an
- Lokale Unterschiede über eine hohe Zyklenzahl gering
- Bei Partner 2 hohe Homogenität bis Bruch
